Opel Admiral '38, Teil 2 – Rahmen und Fahrwerk

Nachdem wir in Ausgabe 5/2008 zusammen mit Restaurierer Josef Micke *328 die Karosserie des Admiral '38 behandelt haben, folgt jetzt die Fortsetzung. In dieser Ausgabe geht es um den Rahmen und das Fahrwerk.

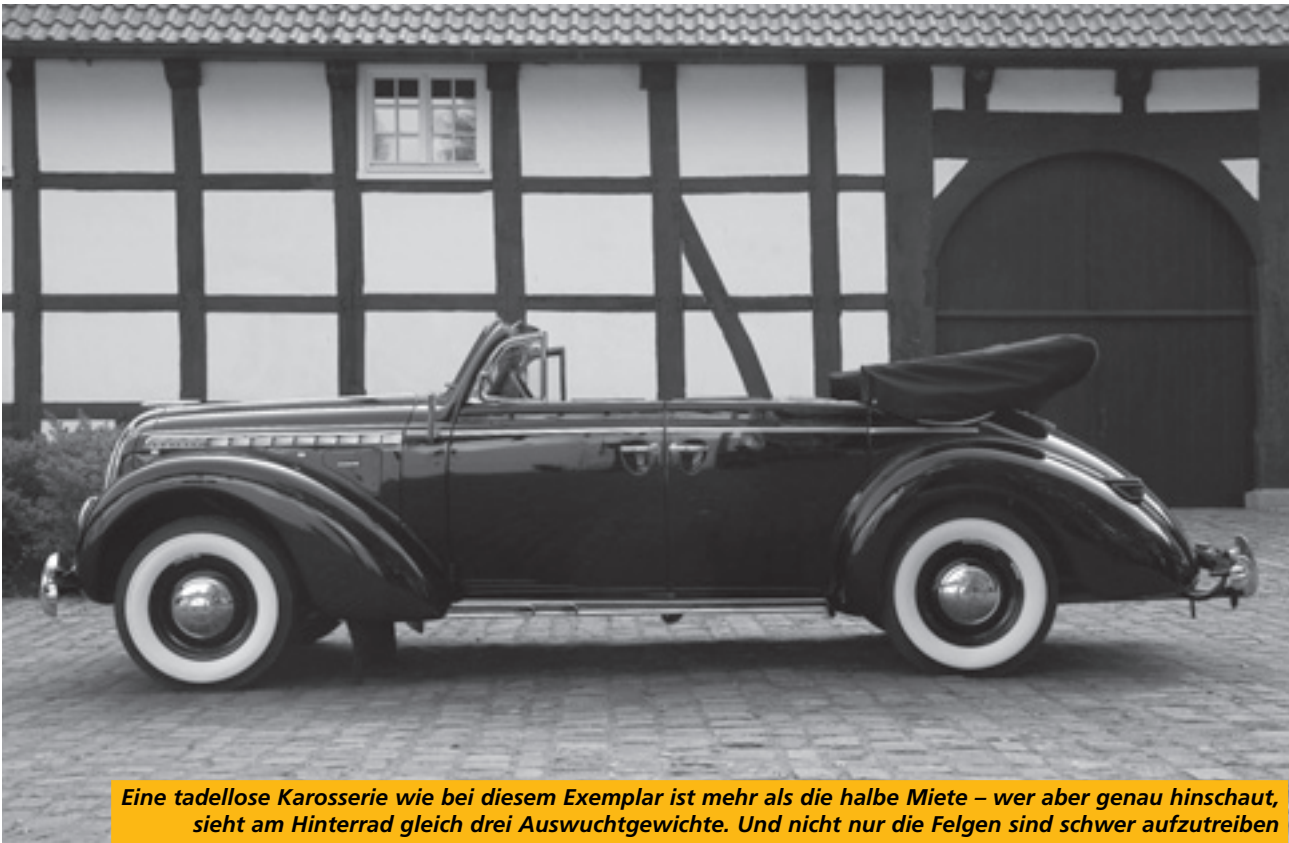
Eine tadellose Karosserie wie bei diesem Exemplar ist mehr als die halbe Miete – wer aber genau hinschaut, sieht am Hinterrad gleich drei Auswuchtgewichte. Und nicht nur die Felgen sind schwer aufzutreiben

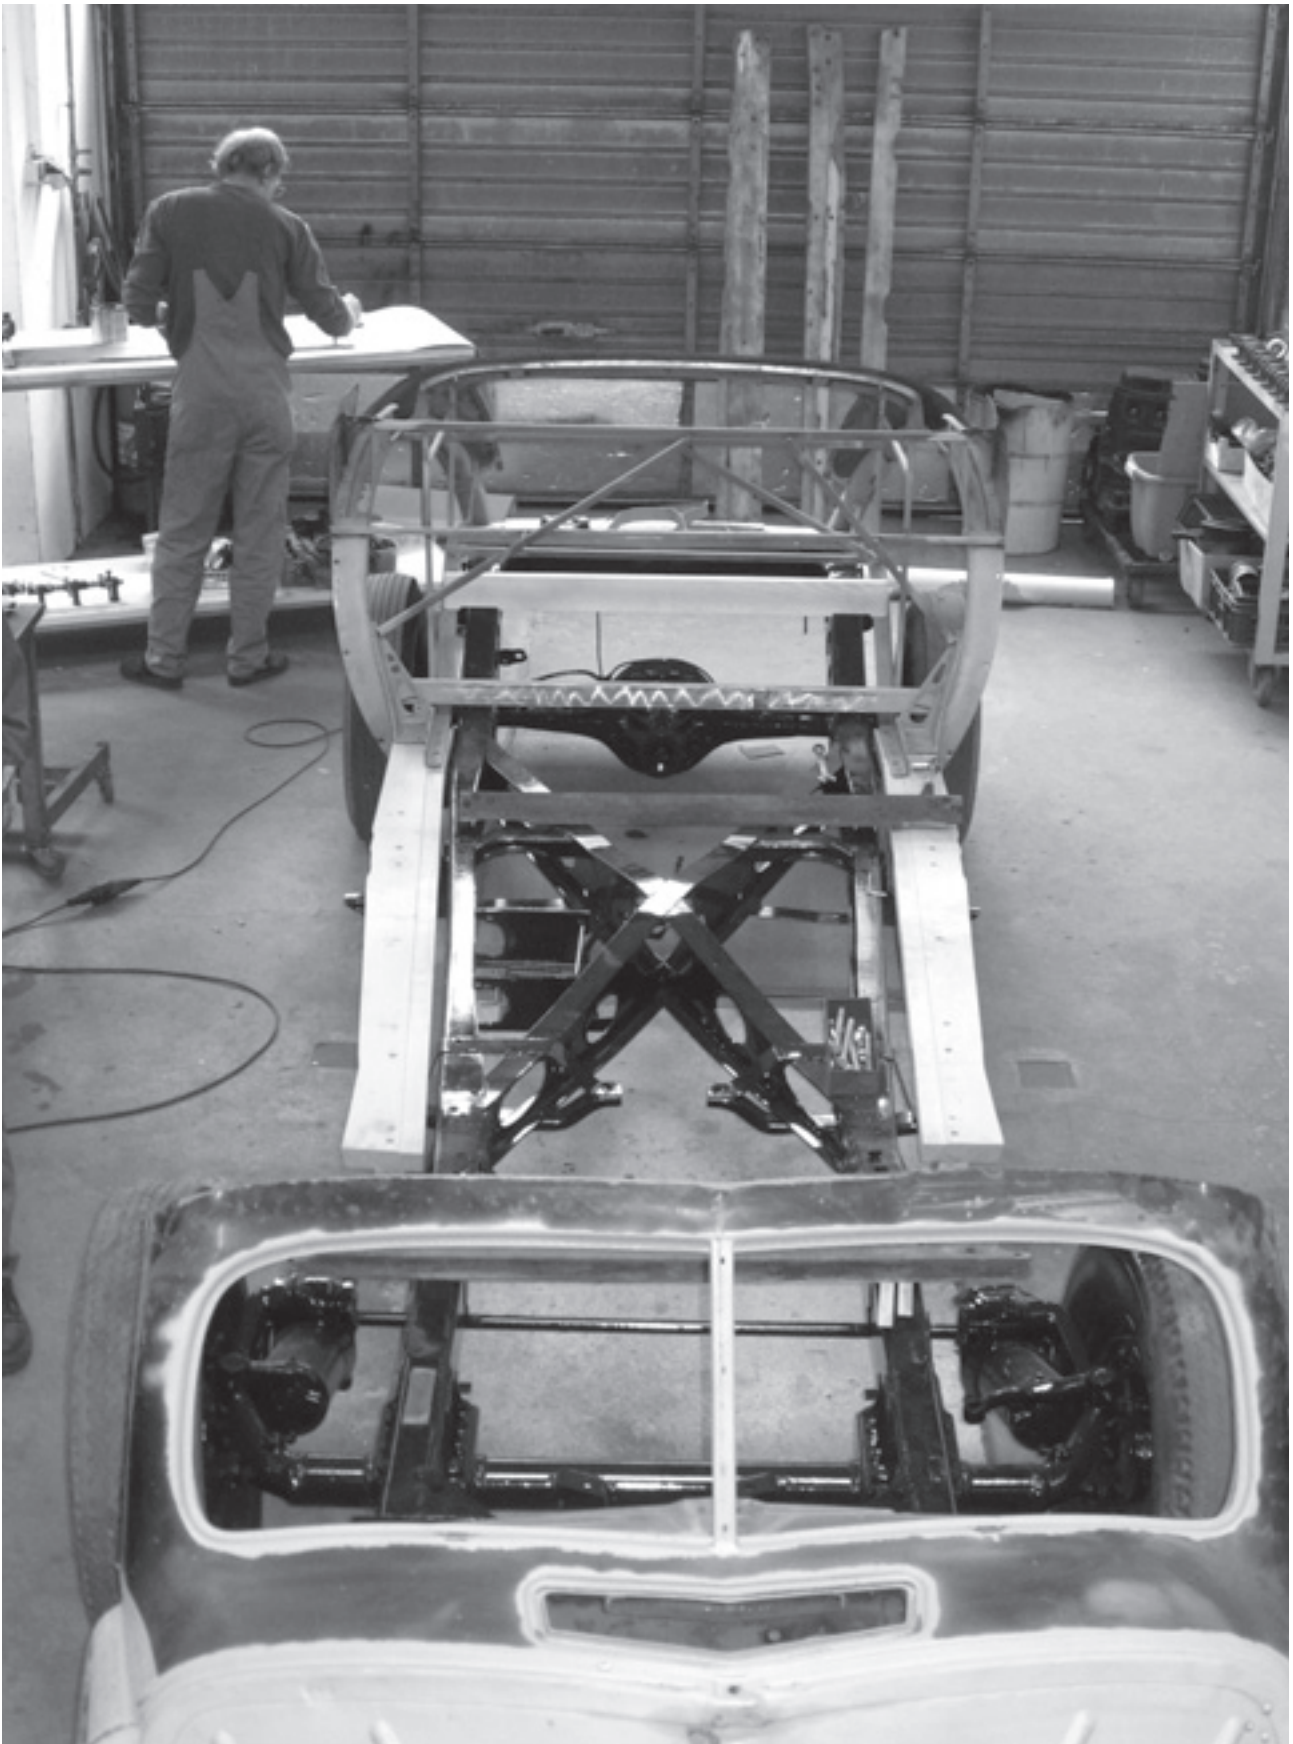
Rahmen mit Kreuzverstreibungen, vorn im Bild sind beim Blick durch den Scheibenrahmen die Dubonnet-Federknie zu sehen

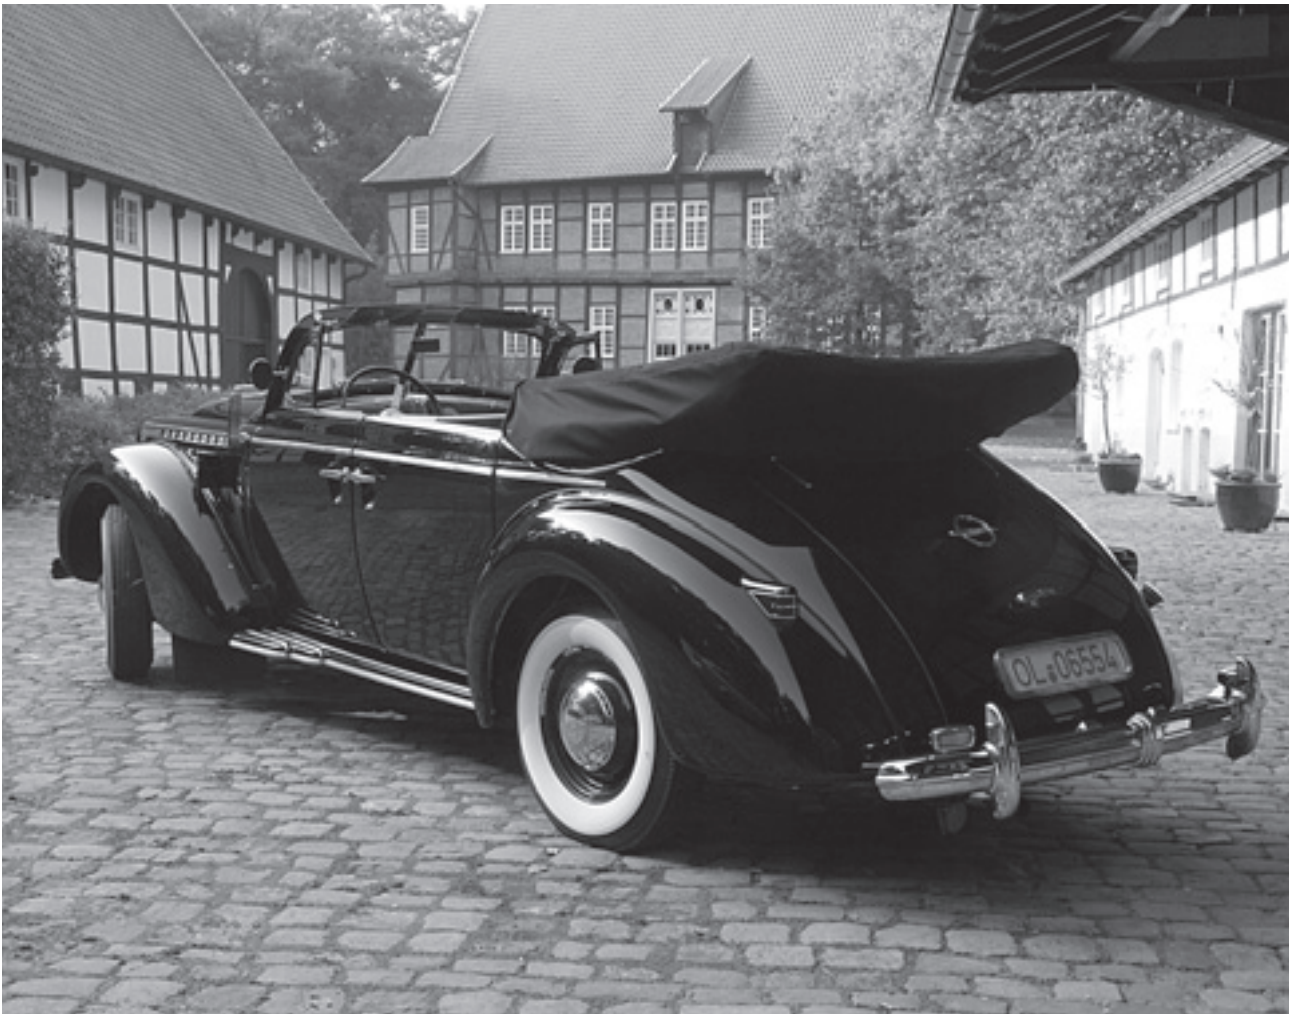
Schäden an den Hebelämpfern der Hinterachse sollte man ebenso wenig unterschätzen wie...

erneuerten und damit harten Federn und alten, womöglich defekten Hebelstoßdämpfern: Nach dem Passieren einer Bodenwelle „sitzt man plötzlich in einem sehr großen Auto“, drückt Josef Micke es zurückhaltend aus. Sind die mit den Jahren undicht gewordenen Hebelämpfer erst einmal ausgelaufen und ist ihre Umgebung trocken, sieht man ihnen die fehlende Wirkung von außen nicht an. Manche Admiral-Besitzer haben zusätzlich Teleskopstoßdämpfer vom Rekord einbauen (und natürlich zusätzliche Befestigungspunkte anbringen) lassen. Aber: Ein alleiniger Betrieb ohne die serienmäßigen Hebelstoßdämpfer ist nicht möglich, weil an ihnen der Querstabilisator angebracht ist. Sie müssen daher für einen solchen Umbau wenigstens noch dicht genug sein,

um die Eigenschmierung gewährleisten zu können. Letztlich führt früher oder später an einer Überholung der Hebelstoßdämpfer kein Weg vorbei. Für die Silentbuchsen hat es eine Nachfertigung gegeben, die Vorräte sind aber inzwischen aufgebraucht. Auf der Seitenansicht des Werksca-briolets sind am Hinterrad drei Auswuchtgewichte zu erkennen. Zwar sind die Felgen kein Admiral-Schwachpunkt, aber zahlreiche Exemplare haben kriegsbedingt ein wildes Vorleben hinter sich, und deshalb sind gute Felgen sehr schwer aufzutreiben. Gute Nachrichten gibt es hingegen von der Bremsanlage: Haupt- und Radbremszylinder entsprechen denen des Blitz, bei dem wegen der anderen Achlastverhältnisse allerdings die größeren Radbremszylinder hinten und die kleineren vorn montiert sind.

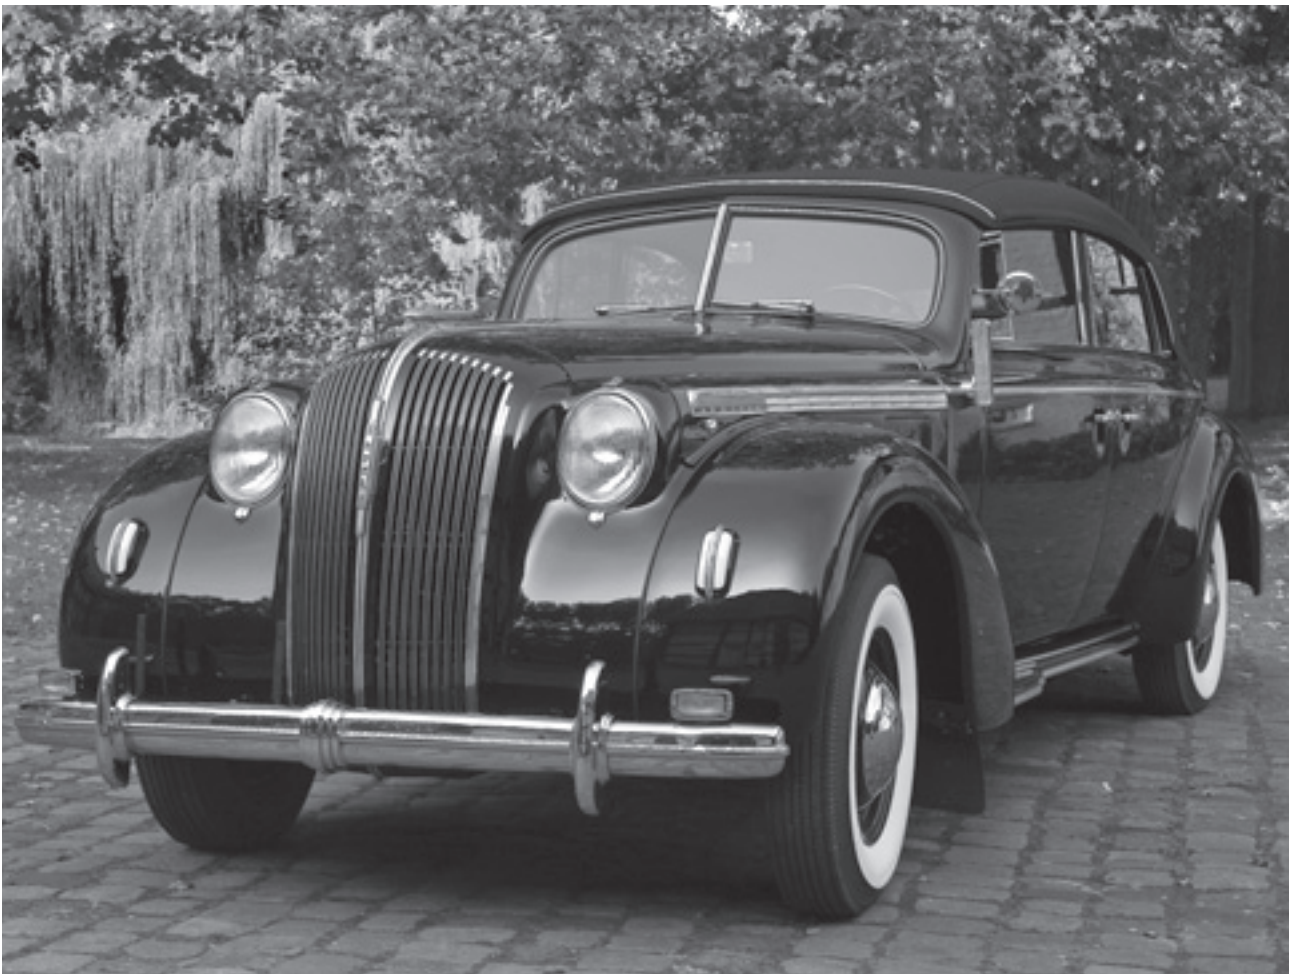
hat der Kurbelarm die Form eines Knies, was zur Namensgebung geführt hat. Neben der Sturzkonzanz war die geringe ungefederte Masse der Hauptvorteil dieser aufwendigen Bauweise, die einen für die Zeit beispiellosen Fahrkomfort ermöglichte. Die Nachteile zeigten sich erst mit der Zeit: Da die Nadellager einseitig wirkendem Druck ausgesetzt waren und die Konstruktion für den großen Admiral auch etwas knapp dimensioniert war, erwies sich die Lagerung als nicht allzu haltbar. Eine radikale Lösung des Problems sieht den Umbau auf Gleitlager aus Rotguss vor. Das hält dann zwar, aber das für Opel-Synchronachser typische weiche und exakte Ansprechen der Federung geht damit natürlich verloren. Josef Micke empfiehlt das Nitrieren (Oberflächenhärten) des Zapfens. Durchhärten geht

...Probleme mit der Synchronfederung der vorderen Einzelaufhängung

natürlich nicht wegen der dadurch entstehenden Bruchgefahr, ein nitrierter Zapfen hält aber erheblich länger als die ursprüngliche Lösung. Die vermeintlich einfach gebaute hintere Starrachse offenbart bei näherer Betrachtung auch ihre Probleme, die aber nicht auf die Konstruktion zurückzuführen sind, sondern auf die problematische Ersatzteillage. Das Hinterachsgehäuse entspricht dem des 1,5 Tonnen-Blitz, der Flansch unterscheidet sich allerdings. (Manch ein Admiral wurde mangels Ersatzteilen mit auf den ersten Blick sehr ähnlichen Achsen aus dem Chevrolet-Programm repariert, hier lohnt ein genauer Blick.) Dass die Blattfedern nach Jahrzehnten weich werden, der Admiral hängt dann hinten merklich durch, überrascht nicht. Viel gefährlicher jedoch ist die Kombination aus
