Opel Admiral '38, Teil 3 – Motor, Kraftübertragung, Elektrik und Innenausstattung

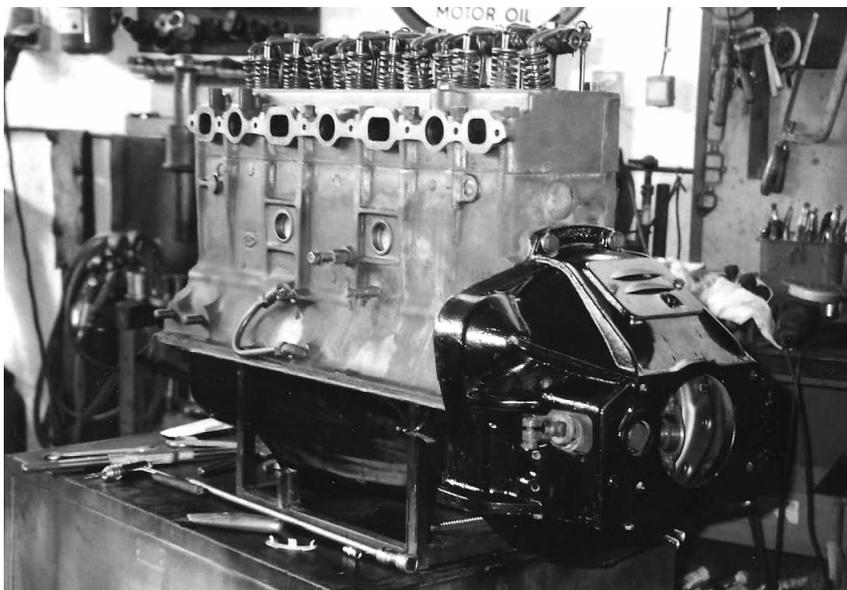
Teilerlegter Motor von der Vergaser- und Auspuffseite...

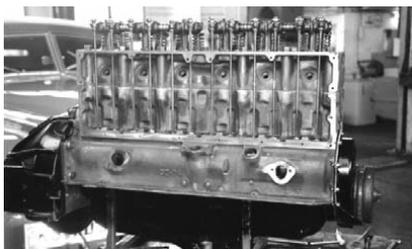
...und von der Zündungsseite, auf der auch die Stößelstangen des Ventiltriebs zu sehen sind

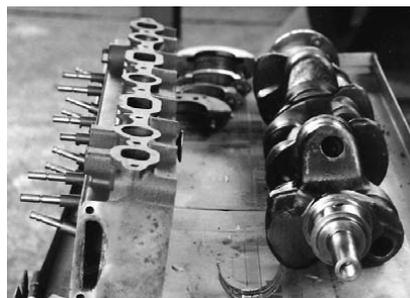
Offener Kurbeltrieb

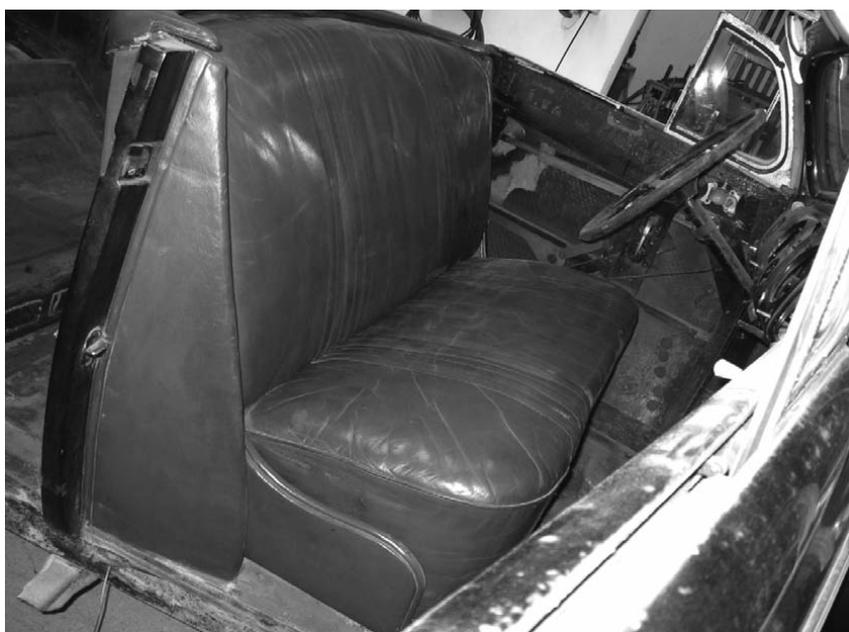
Das verarbeitete Leder ist von ausgezeichneter Qualität...

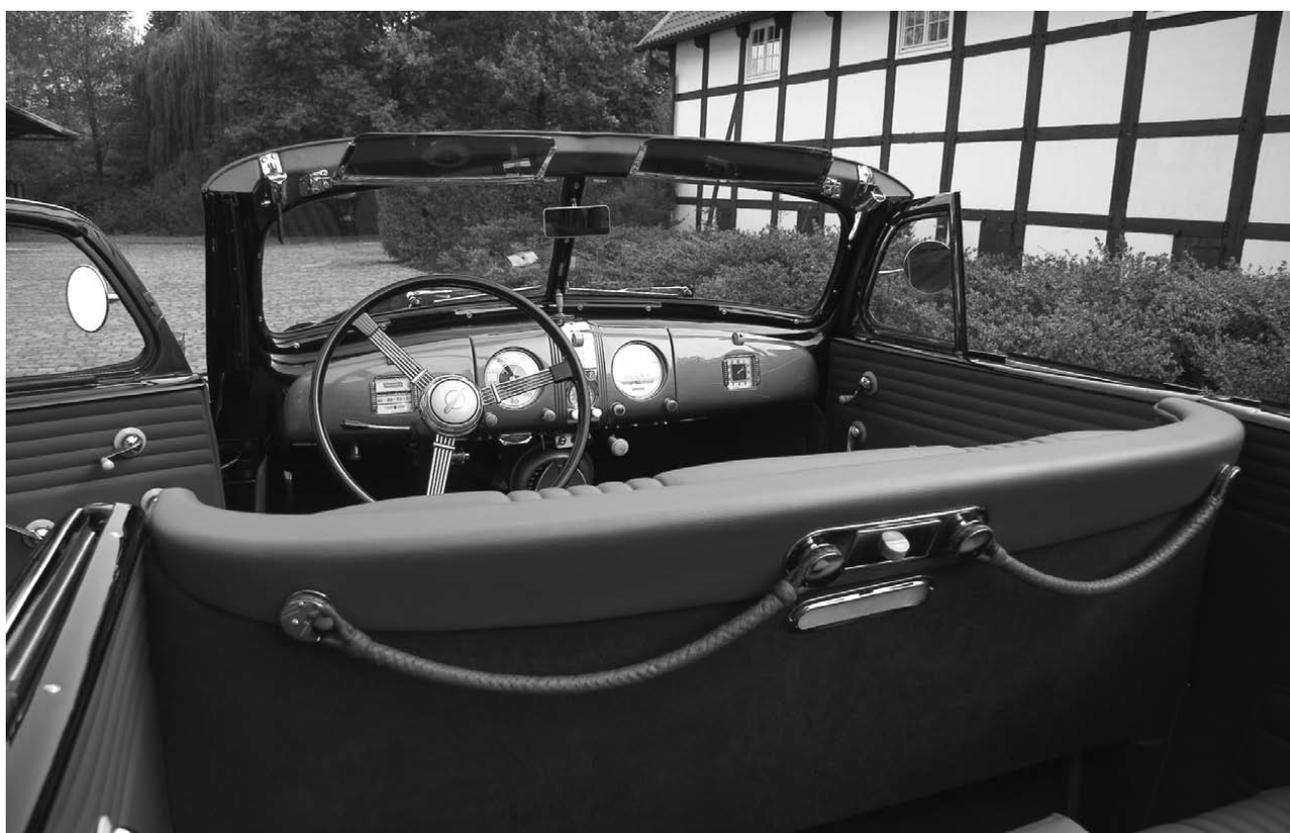
...was sich leider nicht für alle Details der herrlichen Innenausstattung sagen lässt

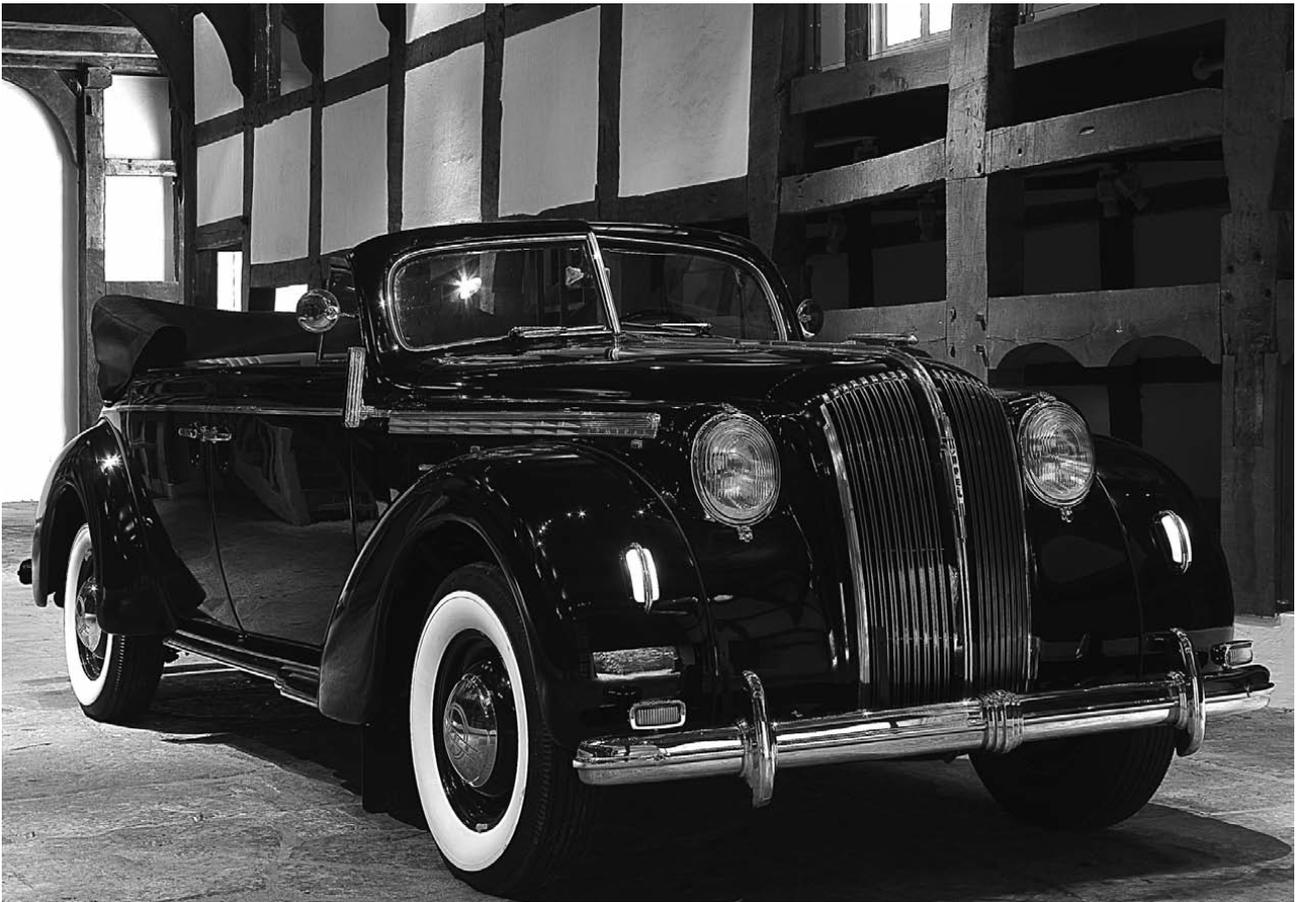
Die Elektrik hingegen ist problemlos, sofern ein erneuerter Kabelbaum montiert wurde

Stärker machen sich die immerhin siebzig Jahre, die ein solcher Admiral inzwischen hinter sich gebracht hat, bei der Elektrik bemerkbar. Dass die gewebte Ummantelung versprödet und bricht, überrascht nicht. Aber der Admiral hat als Produkt der bereits von der Rüstungsproduktion gekennzeichneten Vorkriegszeit eine gravierende Schwäche: Teilweise kamen

anstelle der für die Kriegsproduktion benötigten Kupferleitungen simple verkupferte Drähte zum Einsatz, deren Durchgangswiderstand natürlich höher liegt als bei Kupferlitze. Das ist die Ursache der Erscheinungen, die gern pauschal der Auslegung auf 6 Volt zugeschrieben werden. Hier hilft nur die Neuanfertigung unter Verwendung geeigneter Materialien. Die zum Problem werden können, wenn Schalter defekt sind und zerlegt werden müssen. Die Betätigungsgriffe bestehen aus Bakelit, der nach Jahrzehnten verhärtet ist und bei der Demontage zum Brechen neigt.
