Kaufberatung OMEGA A (1986-93)

(Auszug aus Clubheft Nr. 210)

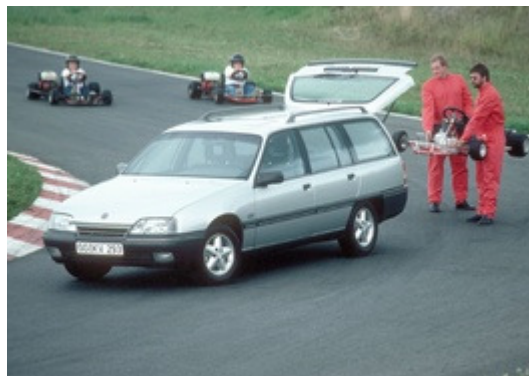
*Understatement und Stauraum –
der Caravan, ein Raumwunder
und Musterbeispiel für cleveres „Packaging“*

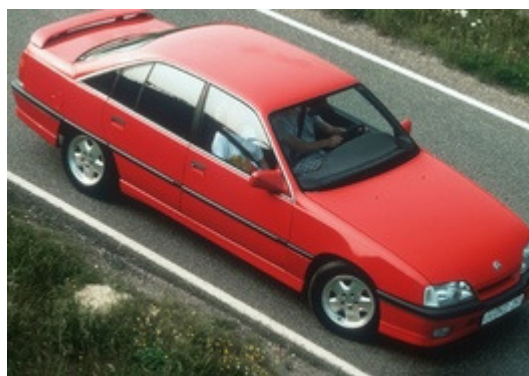
*Das Dreiliterauto – der
Omega 3000 ist schon jetzt eine Rarität*

Als weiteres CIH-Triebwerk gab es den, aus dem Senator bekannten, 3-Liter Sechszylinder. Dieser Motor gab die Basis für den, nur als Limousine erhältlichen, Omega 3000. Anfangs als C 30 LE mit 156 PS, ab 1988 dann auch mit 177 PS (C 30 NE). Der LE hatte einen schwarzen Ventildeckel, der NE einen silbernen. Auch diese Motoren verfügen über eine Motronic-Einspritzung mit G-Kat. Dank Ölkühler und lang übersetzten Getrieben halten diese Motoren praktisch ewig. Lediglich bei hohen Laufleistungen treten Ölundichtigkeiten an den Kurbelwellensimmerringen auf. Ab und an sollte der Leerlauf-Füllungsregler gereinigt werden (nur mit Spezialreiniger, bitte kein Bremsenreiniger!!!), dann geht das leichte Sägen nach dem Start auch weg.
