Opel Super 6 Werkskabriolett – Restaurierung Teil 2

In der zweiten Folge wird immer noch nicht restauriert, vielmehr wurde recherchiert – und Markus Dürkes zeigt, was sich mit viel Fleiß und ein wenig Glück alles über ein siebzig Jahre altes Auto noch herausfinden lässt. Da sich nun einige der Angaben im ersten Teil – siehe Heft 1/09 – als unvollständig oder nur halb richtig herausgestellt haben, bringen wir die in Teilen bereits veröffentlichte Vorgeschichte hier noch einmal, ergänzt und korrigiert auch mit Hilfe einiger Mitglieder der Alt-Opel IG.

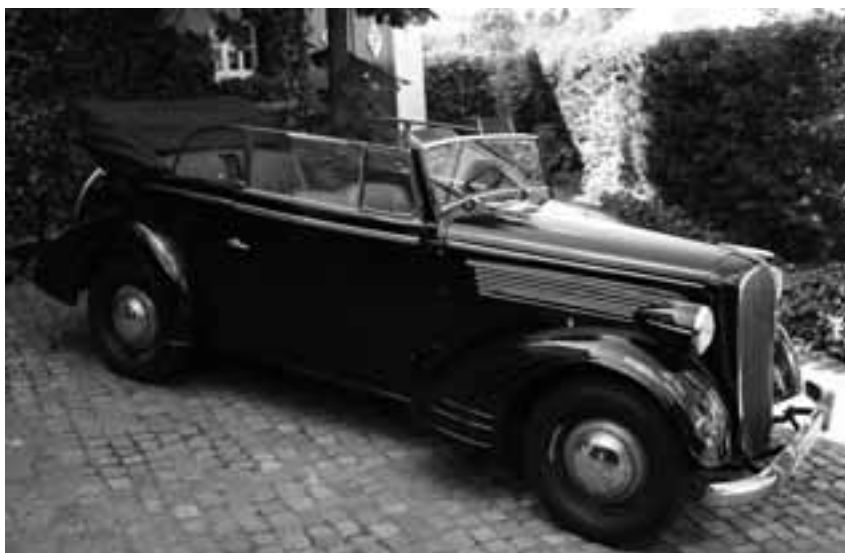
Auf den ersten Blick sieht der inzwischen gründlich gereinigte Super 6 passabel aus, auch...

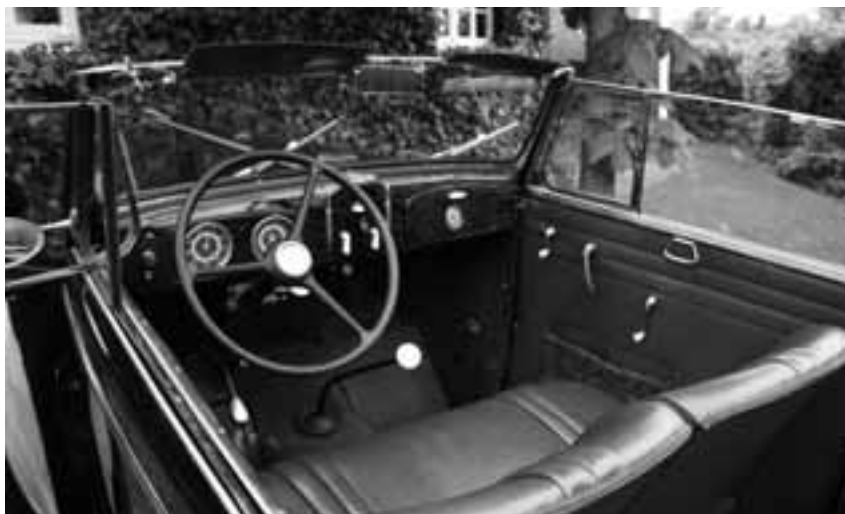
...die Innenausstattung wirkt wenig verschlissen, doch...

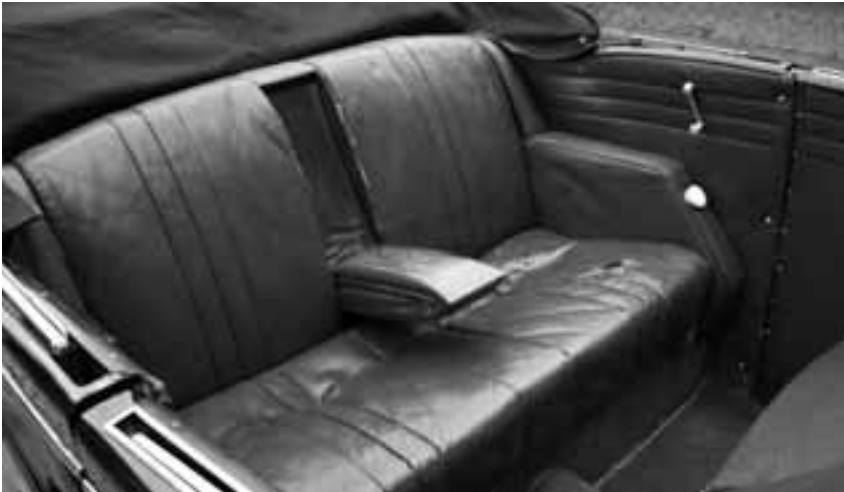
...steckt der Teufel bekanntlich im Detail. Die hintere Sitzbank zeigt Risse, um die Mittelarmlehne sind die Nähte aufgeplatzt

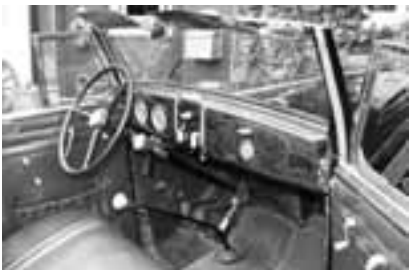
Rechts im Bild ist zu erkennen, dass die Türpappen aufgerollt sind, das Bodenblech links im Fußraum benötigt ebenfalls Arbeit.

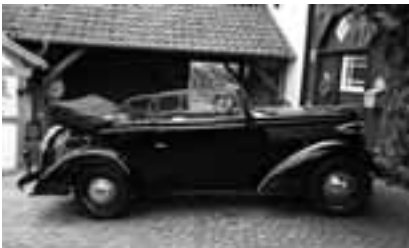
Noch ein Bild, das auf den ersten Blick besser aussieht als der Super 6 (noch) ist: Der Lack glänzt, gehört aber nicht auf dieses Auto, der Verlauf der Tür zur B-Säule weist auf Schäden der hölzernen Karosseriestruktur hin, und es sind ein bisschen viele Auswuchtgewichte an den Felgen montiert

Eine grundlegende Restaurierung ist auch deshalb notwendig, weil der Holzaufbau im Bereich der A-Säule und des Verdecks/ Kofferraums nicht mehr gut ist – erstaunlich, denn das Blech ist ja praktisch rostfrei. Mit den Vorarbeiten für die Restaurierung habe ich angefangen, doch erst einmal werde ich den Super 6 in den nächsten Wochen vor allem genießen. Ab August wird er dann komplett restauriert – Fortsetzung folgt!
